Département de Géographie et d'Aménagement du Territoire – Université d'Oran 2

Cours: Ecologie et Environnement (UEM)

Session 4 : Interactions entre outils de gestion et stratégies d'acteurs dans l'accès aux ressources

EXTRACTIONS DU SABLE DUNAIRE A TERGA PLAGE ET RISQUES D'INONDATION. UNE APPROCHE PAR LES ACTEURS

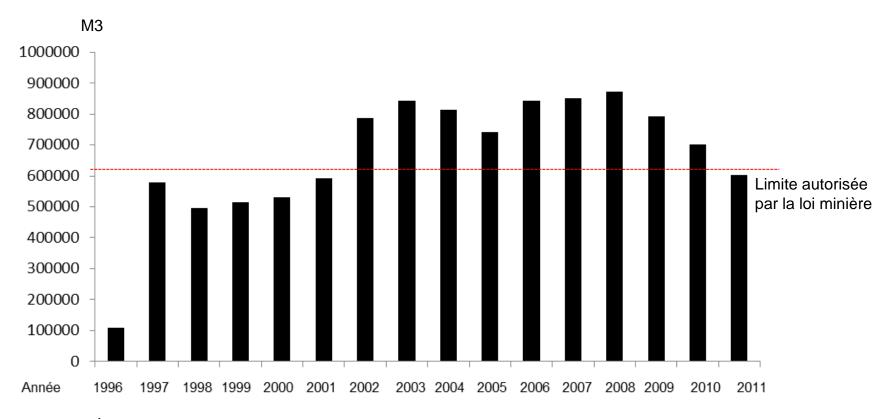
Fig. Évolution du volume annuel de sable extrait du cordon dunaire de Terga en quinze ans (en M3). Source: Ghodbani et *al*, à partir des bilans annuels de vente (EPCT)

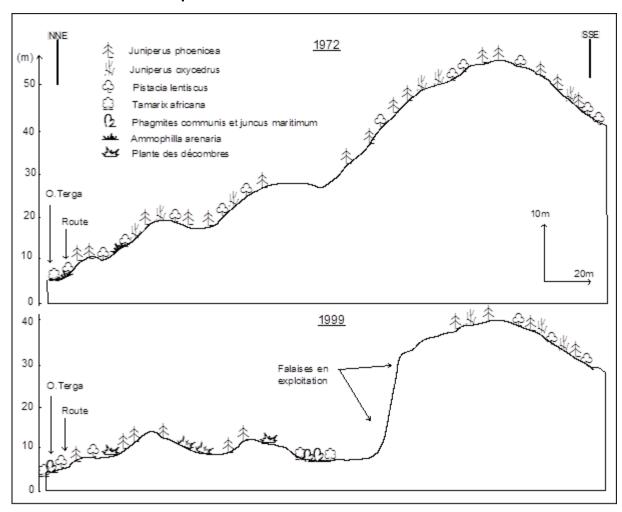
Fig. Coupes schématiques montrant le changement du profile du versant nord de la dune de Terga entre 1972 & 1999

La nouvelle morphologie du cordon dunaire est caractérisée actuellement par l'existence de grandes excavations composées de versants à forte pente non stabilisés.

Durant ces quinze dernières années des fréquents glissements de terrain se sont reproduits causants la mort de personnelles de chantiers. MNT de la sablière De Terga

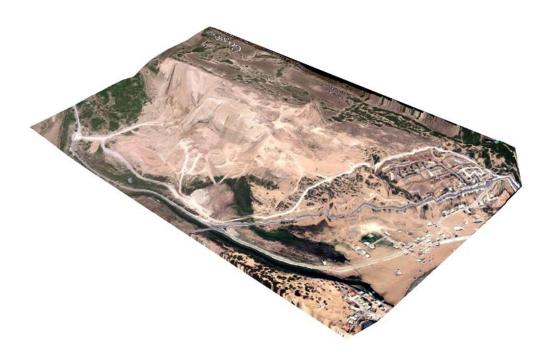
Tab. Estimation of extraction send material from Terga dune 2004/2010

Year	Volume (MCM)	Weight (ton)	Calculated Extraction since 2004 (MCM)	Calculated Extraction since 2004 (ton)	Commercial Extraction since 2004 (MCM)	Commercial Extraction since 2004 (ton)
2004	36	50.4×10^6	-	-	-	
2008	29	40.6×10^6	7	9.8×10^6	4	5.6×10^6
2010	25	35.0×10^6	11	25.4 X 10 ⁶	6	8.4×10^6
